Impactos geológicos da exploração de recursos hídricos subterrâneos no carste de Lapão, Bahia, Brasil

Heula Cariele Souza Bernardo^{1*}, Anderson de Souza Batista ¹, Taiana Guimarães Araujo²

Revista Sertão Sustentável 2023.
Open access sob licença Creative Commons BY-NC-ND 4.0 International.

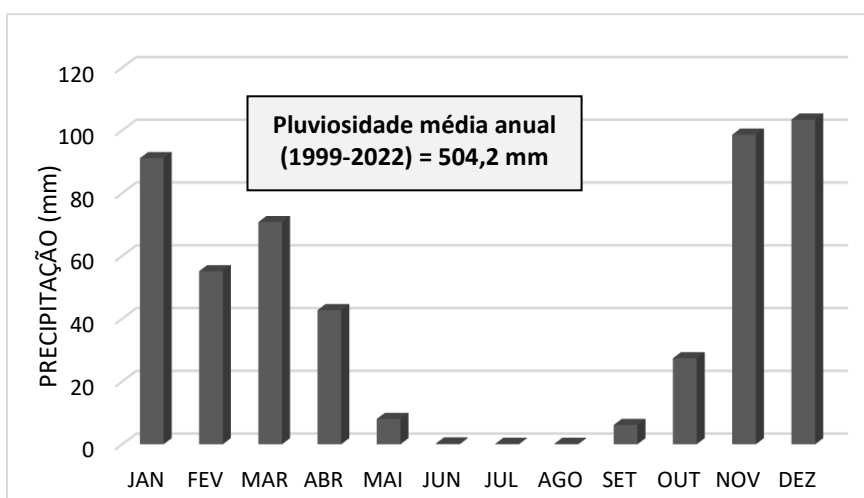
Figura 2- Pluviograma do município de Lapão, Bahia, entre os anos de 1999 e 2022.

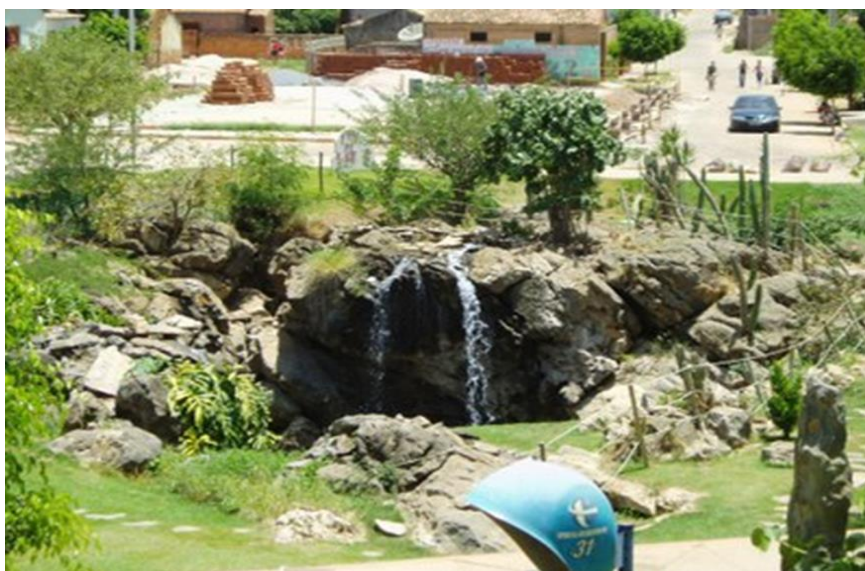
Figura 4- Dolina localizada no centro do município de Lapão, Bahia.

O evento geológico ocorrido em outubro de 2008 no município de Lapão, Bahia, Brasil, caracterizado pela abertura de fissuras, subsidências, e colapsos de solo e rochas (conforme imagens apresentadas em Maia *et al.*, 2010 e CPRM, 2023), teve seu início registrado na fazenda Sete Cascas, propagando-se em um intervalo de tempo de apenas 15 dias até a Fazenda Juá. Um mês após o surgimento das primeiras rachaduras, o evento atingiu a zona urbana do município, mais especificadamente na Praça da Fonte do Lapão, onde está localizada a dolina em que a cidade se desenvolveu no entorno e que dá origem ao nome da praça (Figura 4) (Sobrinho *et al.*, 2012).
